**INWENTARYZACJA WRAZ Z OCENĄ STANU TECHNICZNEGO
BUDYNKU ŚWIETLICY**

Obiekt:	ŚWIETLICA WIEJSKA
Adres:	Gądów , dz. nr 65/2 , gmina Kąty Wrocławskie
Właściciel obiektu:	GMINA KĄTY WROCŁWSKIE Rynek - Ratusz 1, 55-080 Kąty Wrocławskie
Branża:	Konstrukcja
Stadium:	Ocena stanu technicznego.
Zlecniodawca:	GMINA KĄTY WROCŁWSKIE Rynek - Ratusz 1, 55-080 Kąty Wrocławskie
Opracował:	inż. Hubert Sabała Nr upr. 307/98/UW i 157/94/UW
Asystenci:	mgr inż. Daniel Sabała mgr inż. Grzegorz Górczyński

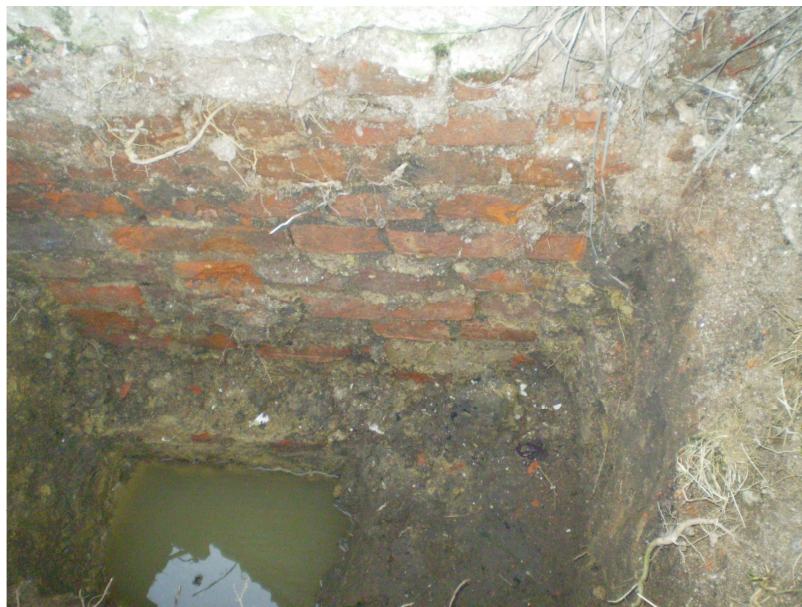
fot. 1

Z badań warunków gruntowych dokonanych na przedmiotowej działce budynek posadowiony jest na gruntach spoistych (głina pylasta i glina piaszczysta) ze zwierciadłem wody gruntowej na poziomie 40-60cm poniżej poziomu terenu .

Fundament znajduje się do 20 cm w wodzie . Budynek nie posiada izolacji poziomej i pionowej ścian fundamentowych .

Widok na ścianę fundamentową ora na poziom wody gruntowej

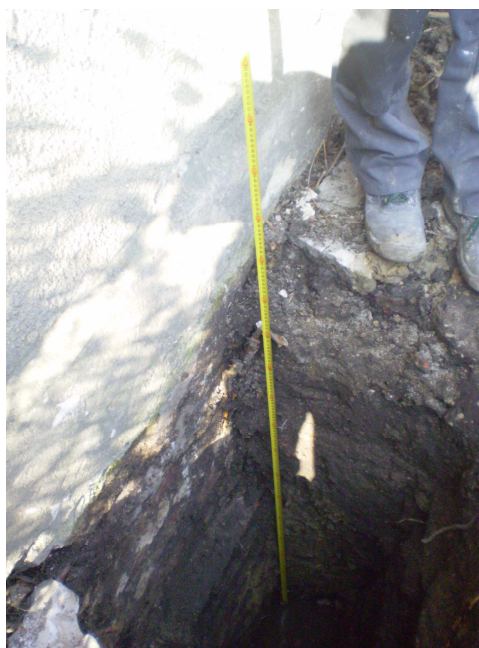
fot. 2

Obiekt posadowiony jest na fundamentach bezpośrednich, wykonanych jako ławy ceglane o wysokości fundamentu 65 cm . Fundament posadowiony jest na głębokości -1,45 m poniżej poziomu terenu . Po wykonaniu odkrywek fundamentów dokonano oceny stanu technicznego oraz wymiarów fundamentu .

Widok na fundament i ścianę fundamentową

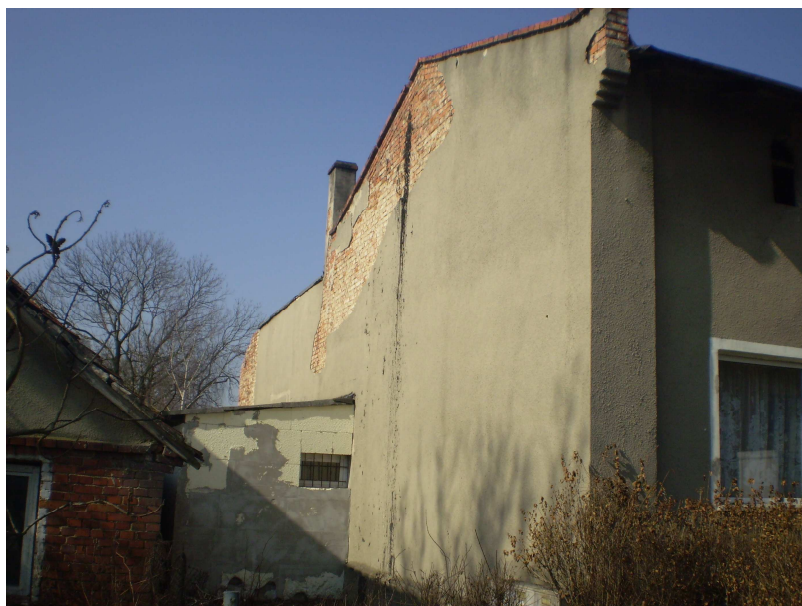
foto. 3

Elewacja frontowa całościowo otynkowana, a na pozostałych stronach elewacji duże braki tynku .

Widok na ścianę boczną (ostonową) z widocznymi brakami tynku.
Widoczna dobudówka.

- brakujące tynki należy uzupełnić ,

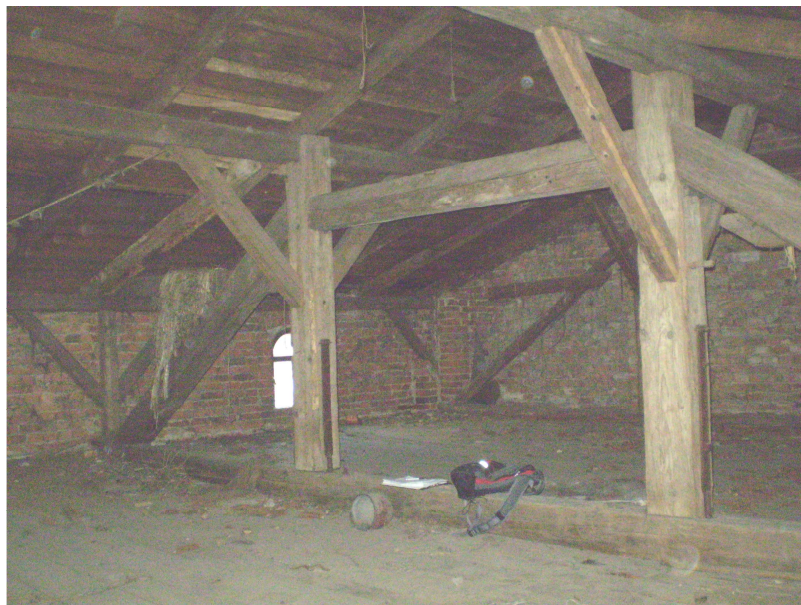
fol. 4
Wiązar wieszarowy

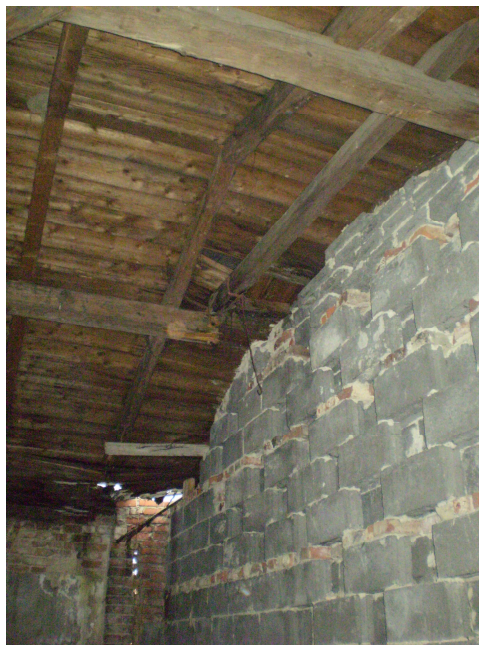
fot. 5

Z uwagi na lokalnie uszkodzenia deskowania papowego pokrycia zawilgoceniu uległy główne elementy konstrukcyjne dachu tj. krokwie i płatwie podłużne. Słupy środkowe w większości wydają się być w dobrym stanie, nie wyklucza to jednak niewidocznych uszkodzeń powodowanych przez szkodniki.

Widoczne uszkodzenia konstrukcji dachu i pokrycia

- wymiana nieszczelnego pokrycia papowego oraz deskowania,
- wymiana uszkodzonych elementów konstrukcji więźby dachowej,
- odtworzenie systemu odwodnienia połaci w postaci rynien i rur spustowych,

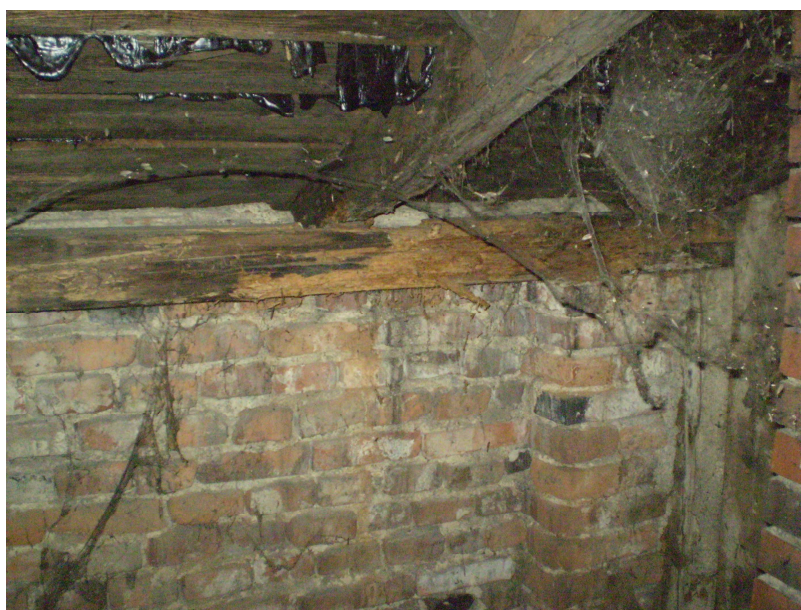
fot. 6

Murłata od strony zachodniej jest w całości skorodowana biologicznie.

Widok na murłatę skorodowaną biologicznie

- zaleca się uzupełnienie brakujących oraz uszkodzonych zastrzałów w więźarze dachowym ,
- od strony zachodniej zaleca się wymianę na całej długości murłaty ,

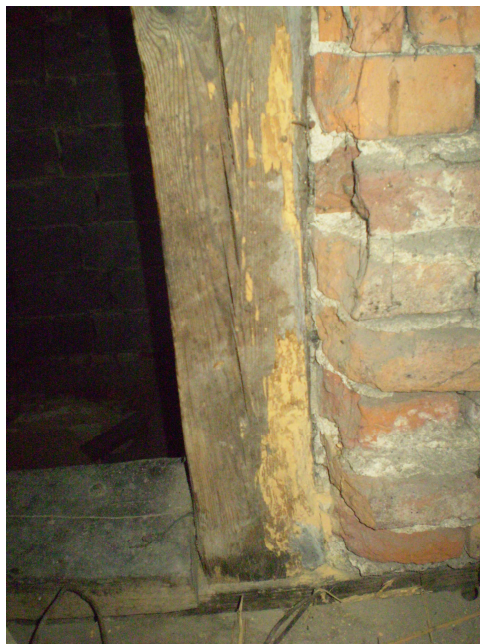
fot. 7
Widok na słup z korozją biologiczną

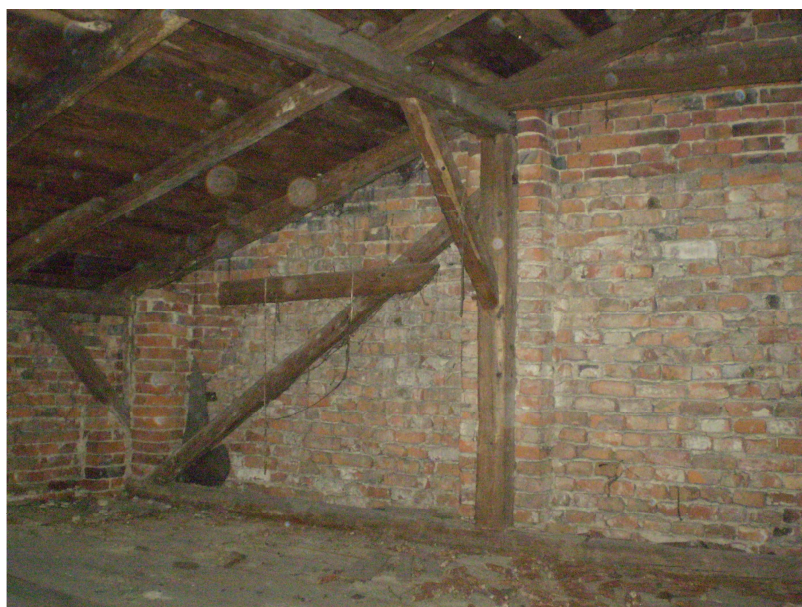
Pokrycie stanowi papa układana na deskowaniu. Deskowanie na około 65 % powierzchni dachu jest w dobrym stanie technicznym. Pęknięte zastrzały i ich brak w więzarach spowodowały wypychanie ścian, co w konsekwencji doprowadziło do spękania i wystąpienia rys na ścianie frontowej.

fot. 8
Widok na wybrakowany zastrzał

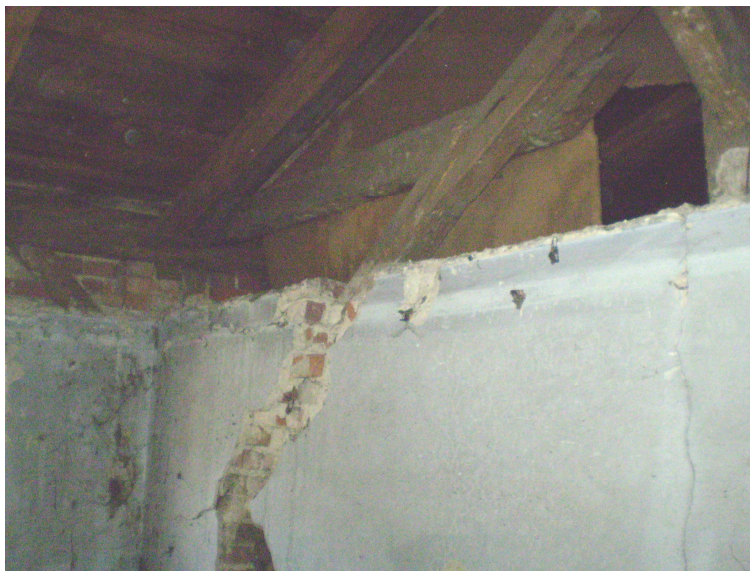
fol. 9

Widok na pęknięty zastrzał i uszkodzoną ścianą

- wycięcie oraz częściowe uszkodzenie zastrzałów w więzarach dachowych spowodował uszkodzenia ścian w wyniku czego powstały rysy i spękania na ścianach ,

- dwa środkowe więzary dachowe zaleca się wzmocnić dwoma ceownikami o długości 2 m od podpory po każdej ze stron ,
- nad częścią wyższą poddasza nieużytkowego zaleca się wymianę płatwi dachowych , krokwi oraz wstawienie nowych słupów drewnianych i zastrzałów aby oprzeć płatwie i murłatę,

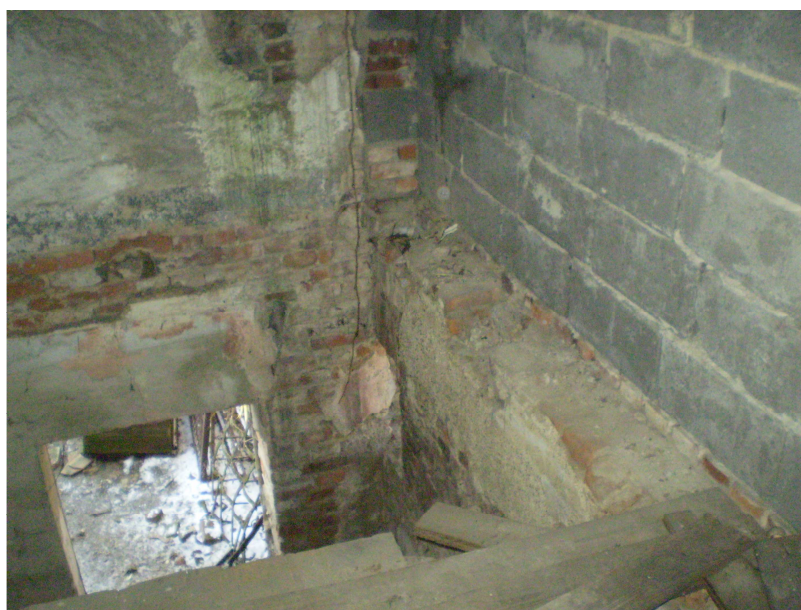
fol. 10

Nad parterem jest strop drewniany o zróżnicowanej konstrukcji. Nad częścią komunikacyjną (przedsiónek i korytarz) przykrycie stanowią deski na belkach stropowych drewnianych o wym. 16x 20cm. Występują dwie belki z korozją biologiczną wymagające wymiany oraz brak jest dwóch belek stropowych. Pozostałe belki w dobrym stanie technicznym. W tej części występują również zbutwiałe deski oraz częściowy ich brak w miejscu brakujących belek.

Widok brakujące belki stropowe

- zabezpieczenie otworów okiennych przez które wody opadowe dostają się do środka,
- wymiana oraz uzupełnienie brakujących belek stropowych nad parterem w części komunikacyjnej ,

- wymiana uszkodzonego oraz brakującego deskowania na stropie drewnianym nad parterem ,
- zaleca się wymianę części powierzchni pokrycia dachowego z desek na nowe oraz wymianę skorodowanych biologicznie krokwi,

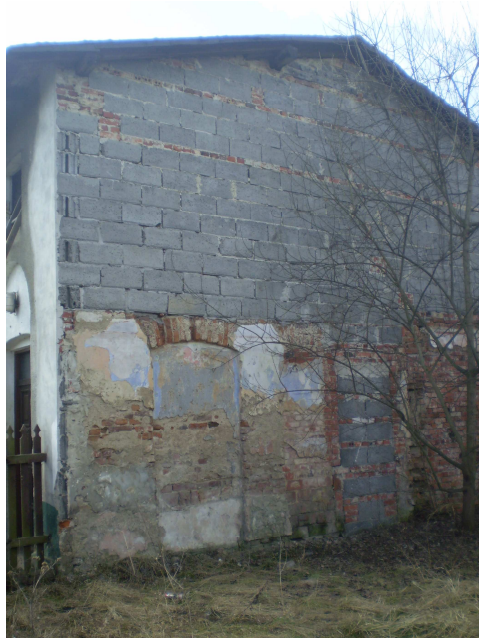
fol. 11

Widok na ścianę boczną (osłonową) z widocznymi brakami tynku.
Dobudowana ściana nad poziomem parteru.

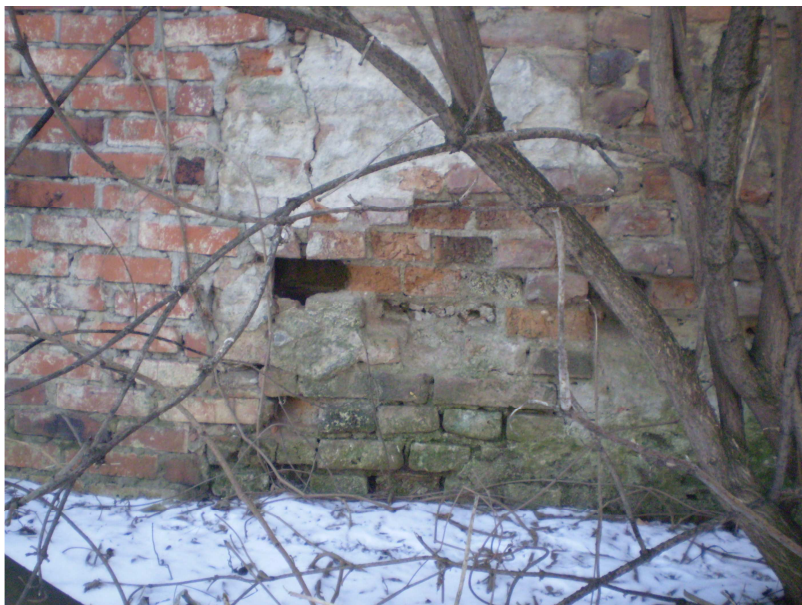
fot. 12

Ściana frontowa jest zarysowana w kilku miejscach. Ściana szczytowa północna w poziomie parteru posiada kilkanaście cegieł zmurszałych, a powyżej poziomu parteru wymurowana jest ściana z bloczków żużlobetonowych, która nie jest powiązana ze ścianami prostopadłymi.

Widoczne na ścianie bocznej (szczytowej) spękania oraz zmurszałe cegły.

- w ścianie szczytowej cegły zmurzałe należy odcinkowo usunąć i wymurować nowe cegły ,
- powstałe zarysowania należy oczyścić i wypełnić zaprawą żywiczną,

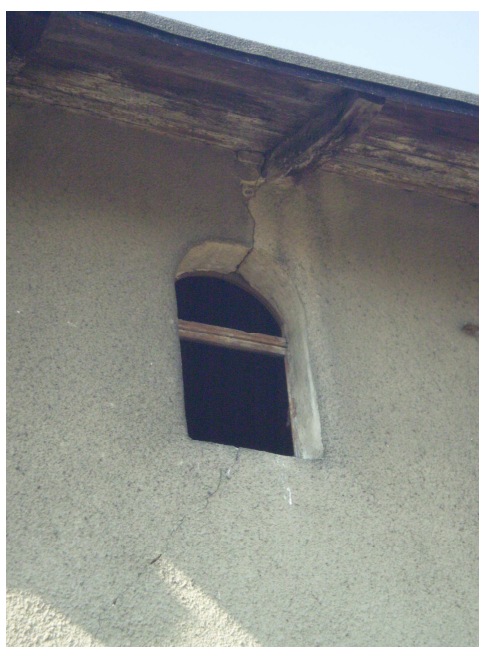
fot. 13

Widoczne rysy na ścianie frontowej

- przy wykonywaniu robót remontowych należy wykonać odkrywkę o długości 1m i wezwać projektanta aby sprawdzić czy występują rysy fundamentów (możliwość podbicia fundamentów) w miejscu pęknięcia ściany .

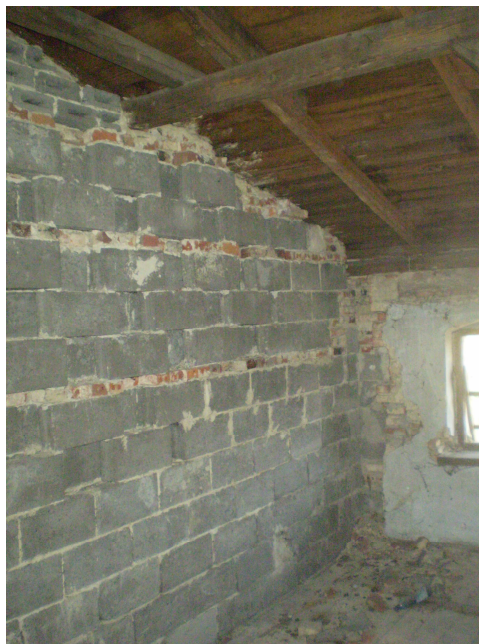
foto. 14

Widok na wymurowaną ścianę ostonową wymurowaną w późniejszym czasie eksploatacji oraz z widokiem na połączenie dwóch ścian

- w wyniku braku przewiązania ściany szczytowej wymurowanej w ostatnim okresie czasu z istniejącą ścianą , nastąpiło wychylenie ściany z jej poziomu i pionu oraz powstanie szczelin w narożach ścian ,

- w ścianie szczytowej wymurowanej nad parterem , zaleca się wykonać ściągi stalowe w kierunku prostopadłym do niej , ściągi należy kotwić w ścianach za pomocą blach pozwalających uniknąć punktowego obciążenia ścian,
